# Havárie nábojů

ING. BOHUMIL PLANKA, CSC., KRIMINALISTICKÝ ÚSTAV PRAHA

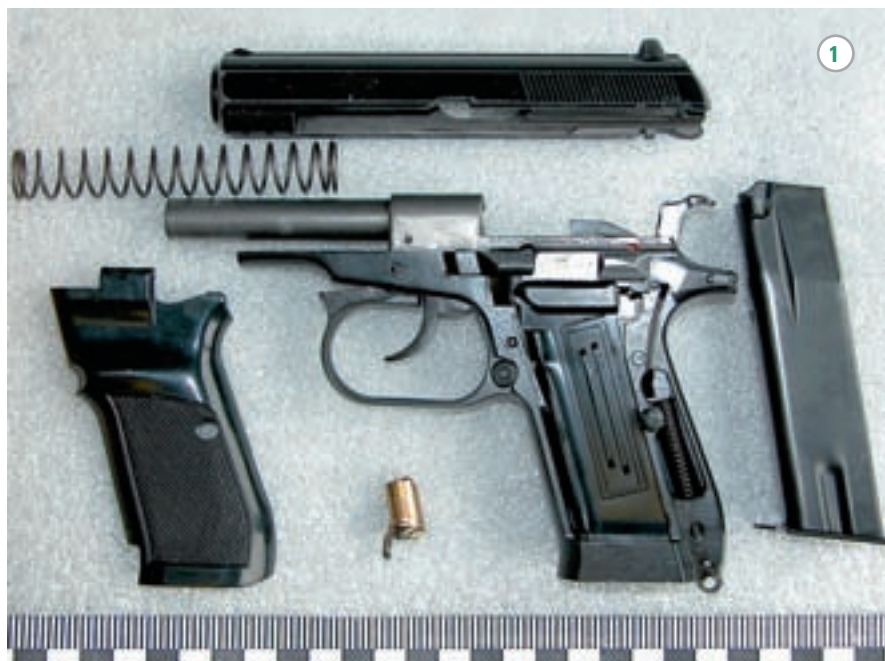
Po události byly k dispozici rozložená pistole (obr. 1) a destruovaná nábojnice (obr. 2).

Pistole měla oddělenou levou stěnu rukojeti a pravá stěna v přední části nepřiléhala do svého lůžka. Kohout se nalézal v přední poloze a lučik byl vyklopen do polohy pro demontáž zbraně. Ve vývrtu hlavně a v nábojišti se nalézaly

nevýrazné stopy očazení po střelbě, na skluzavce do nábojové komory otěry červeného kovu. Závěr nevykazoval stopy porušení, úderník s funkční repulzní pružinou byl pohyblivý.

Ústí zásobníku bylo očazené a na plastovém podavači nábojů se nalézaly dva hluboké vrypy.

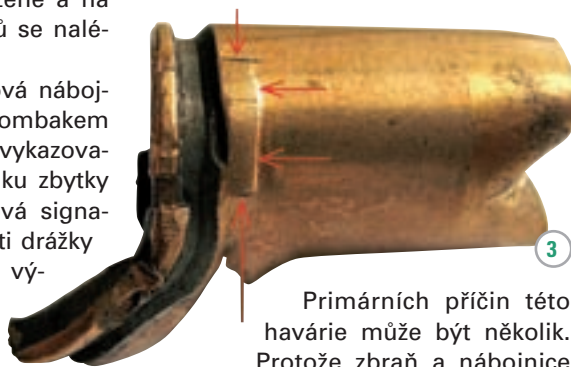
U dna destruovaná ocelová nábojnice povrchově plátovaná tombakem (z čs. náboje 9 mm vz. 82) vykazovala na okraji lůžka pro zápalku zbytky červeného zalakování. Dnová signatura byla nečitelná. V oblasti drážky u dna nábojnice se našel výrazný vtisk hrany vybrání pro vytahovač. Jeho poloha, příliš vzdálená ode dna nábojnice, signalizovala, že k destrukci došlo v okamžiku, kdy náboj nebyl zcela zasunut v nábojové komoře (o cca 1,5 mm, obr. 3).

Destrukce postihla dno nábojnice s morfologií výbuchového otevření směrem do skluzavky nábojové komory. Zápalka scházela. Ústí

nábojnice bylo sekundárně vpáčeno symetricky dovnitř břitovitým nástrojem.

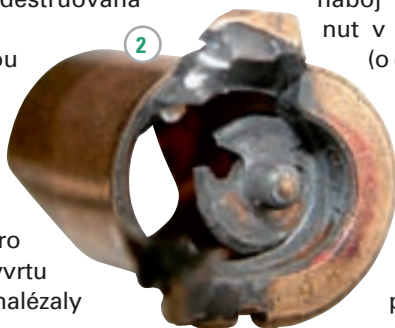
Protože zbraň a nábojnice nebyly předloženy k posouzení v původním stavu a nebyly známy podrobnosti o samotné události, je obtížné se k příčině jednoznačně vyjádřit. Lze uvažovat například o předčasném otevření závěru střelcem při selhači, o iniciaci zápalky před úplným zasunutím náboje do komory (předzápal způsobený například zápalníkem zablokovaným v přední poloze) apod. V každém případě však příčinou destrukce nábojnice byl výstřel (exploze) při náboji vysunutém z komory o cca 1,5 mm.
