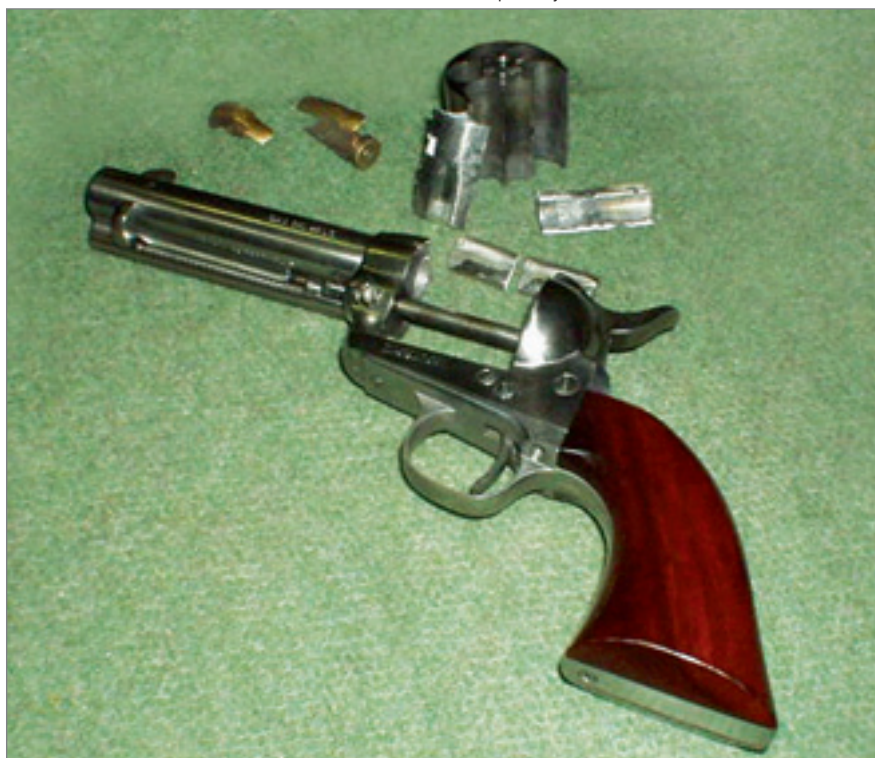
Následky odpálení náboje s dvojitou náplní v jednočinném revolveru
