PŘEMYŠL

– fort XI Duńkowiczki

MARTIN DUBÁNEK, foto AUTOR, VÚA-VHA

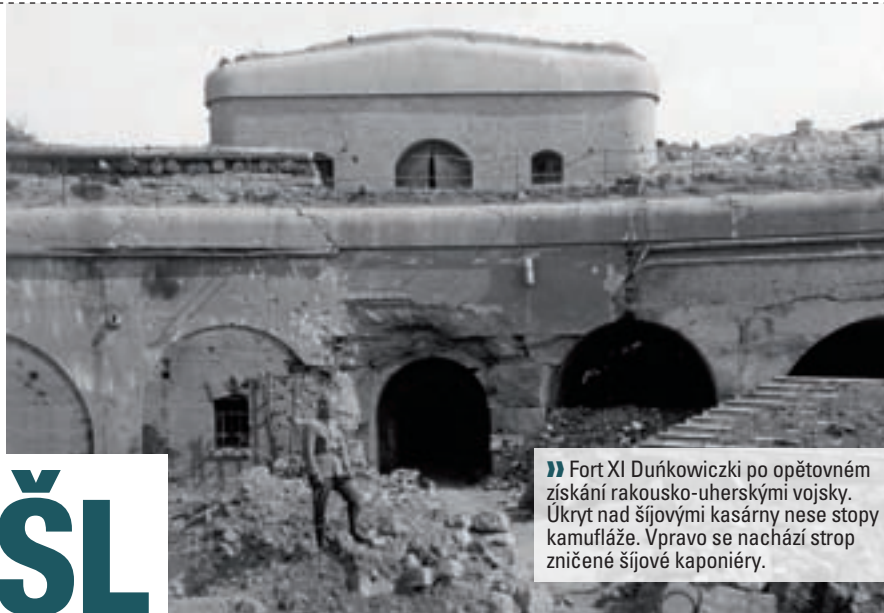
» Fort XI Duńkowiczki po opětovném získání rakousko-uherskými vojsky. Úkryt nad šijovými kasárny nese stopy kamufláže. Vpravo se nachází strop zničené šijové kaponiéry.

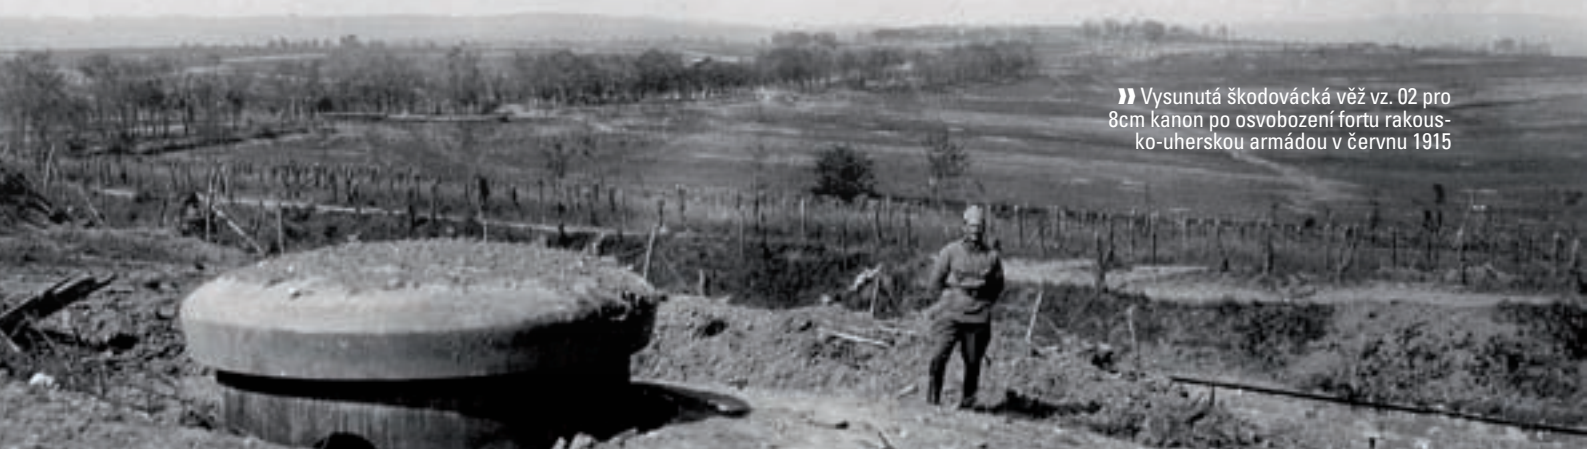
» Vysunutá škodovácká věž vz. 02 pro 8cm kanon po osvobození fortu rakousko-uherskou armádou v červnu 1915

Pokud se podíváme na konstrukci věže vz. 1902 vyrobené ve Škodových závodech v Plzni, zjistíme, že vrchlík byl přibližně 160 mm tlustý a boky 65 mm. Rakouská věž byla také poměrně malá, šachta měla průměr 2,7 m, a proto se hlaveň kanonu po zdvihu věže musela vysouvat do palebné pozice mimo věž, podobně jako u německých věží pro 57mm kanony. Na rozdíl od výzbroje traditorů, určených k daleké boční palbě, sloužila věžová děla k vlastní obraně fortu, když měla odrazit útok nepřítele na malou vzdálenost palbou šrapnelů (dostřel 4 km) a kartáčů. Toto řešení se používalo v době, kdy ještě nedošlo k masovému použití kulometů. Přitom před prvním obležením připadalo na hlaveň pouhých 235 šrapnelů a 28 kartáčů.

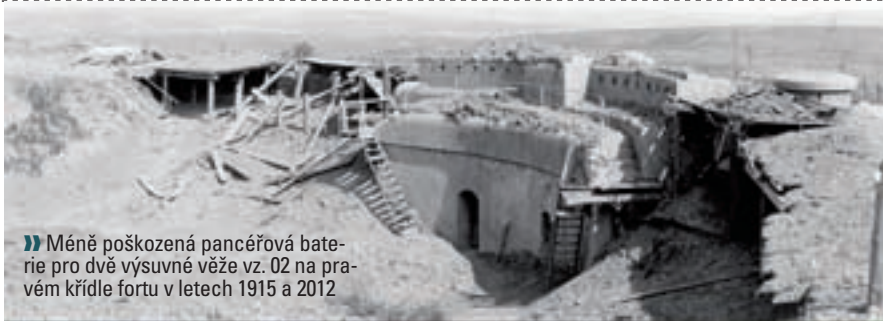
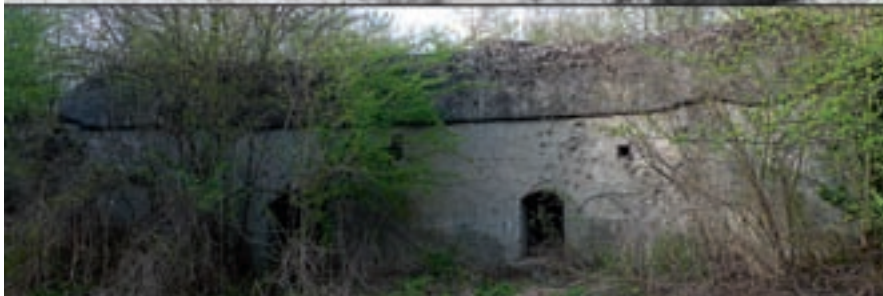
» Méně poškozená pancéřová baterie pro dvě výsuvné věže vz. 02 na pravém křídle fortu v letech 1915 a 2012

Další, a nutno zdůraznit, že velmi významné posílení obrany představovaly dvě zmíněné pancéřové baterie symetricky rozmístěné na křídlech čela fortu na nízkém pěchotním valu. Každá baterie se skládala ze dvou otočných a výsuvných věží vzor 1902 (Senkpanzer M.02) pro 8cm kanon (ráže 76,5 mm) a otočné pancéřové pozorovací kopule. Dodejme, že věží vz. 02 bylo vyrobeno 10 a pouze dvě další byly před první světovou válkou osazeny v Přemyšlu do fortu I/1 Łysiczka, který se pak stal dějištěm úporné pevnostní bitvy. Při kapitulaci byly obě věže fortu I/1 vyhozeny do povětří. Poslední čtyři věže tohoto typu se v různém stavu dochovaly v modernizovaném fortu 44 Tonie pevnosti Krakov.

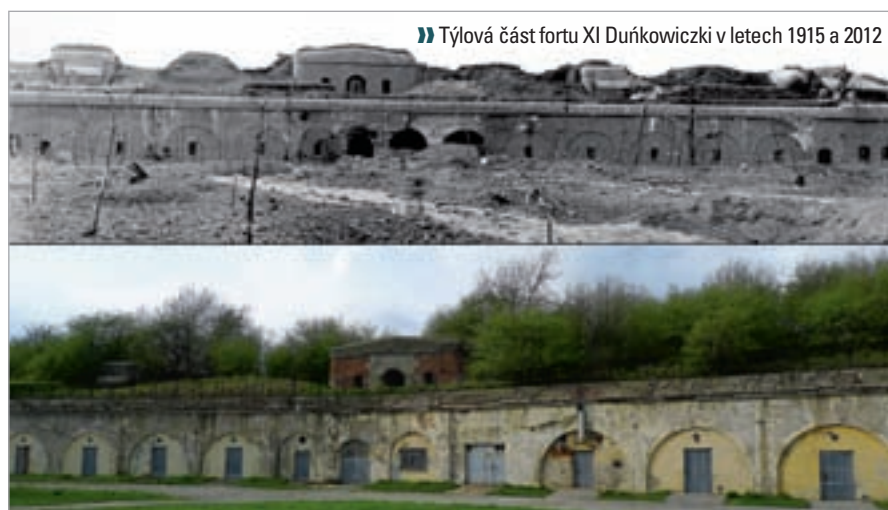
» Týlová část fortu XI Duńkowiczki v letech 1915 a 2012

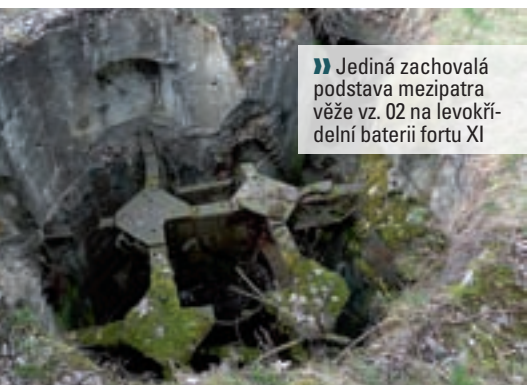
» Jediná zachovalá podstava mezípatra věže vz. 02 na levokřídlné baterii fortu XI

tive byla předána 23. pěší divizi. Dvě věže nechala upravit polská armáda ve slévárně v Ostrovcu (Ostrowiec Świętokrzyski) v roce 1931. Věže však byly přezbrojeny na kulometné a v letech 1931–1932 došlo na jejich vestavbu do nově zadaných objektů na bývalém carském fortu II pevnosti Osovec (Osowiec). Zde se dodnes nachází jeden předpancíp s konstrukcí mezípatra a kladkami pro zavěšení protizávaží. Osudy zbylé věže se nepodařilo vystopovat, ale zřejmě skončila ve šrotu. Na levokřídlové baterii fortu XI zůstala do dneška alespoň její podstava v mezípatře.

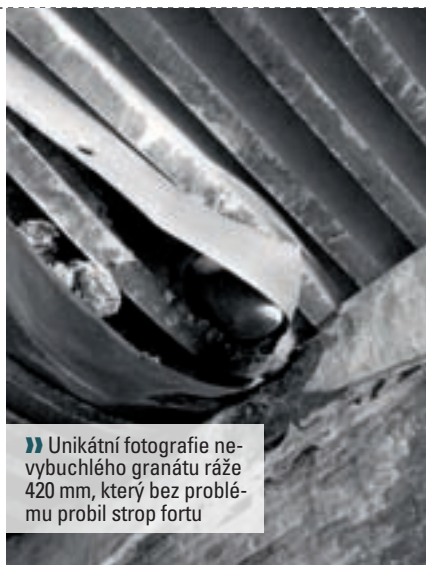
» Unikátní fotografie nevybuchlého granátu ráže 420 mm, který bez problému probil strop fortu

pevnosti Přemyšl, což bylo i v případě fortu XI provedeno. Za německo-rakouské ofenzívy v květnu 1915 byl fort XI poměrně rychle dobyt zpět. Stalo se tak 31. května při nasazení nejtěžšího obléhacího dělostřelectva včetně rakouských a německých moždířů 30,5 cm a 42 cm, jemuž vzdoroval do 1. června. Nutno dodat, že proti takovým dělům nebyla jeho odolnost určena. Fort XI byl zasažen za celou dobu obléhání minimálně 334krát.

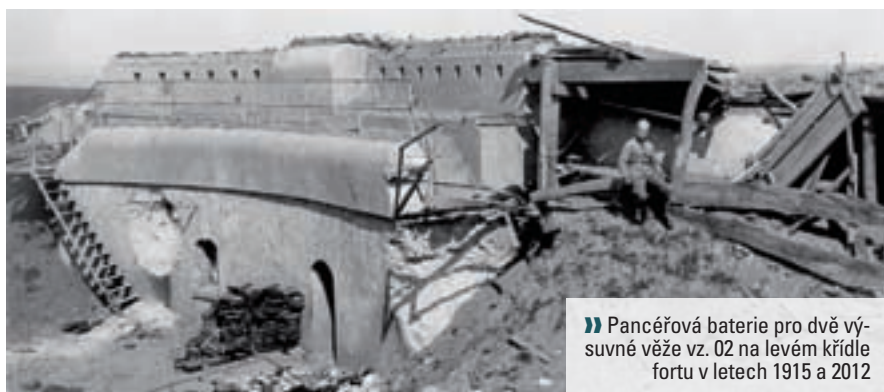
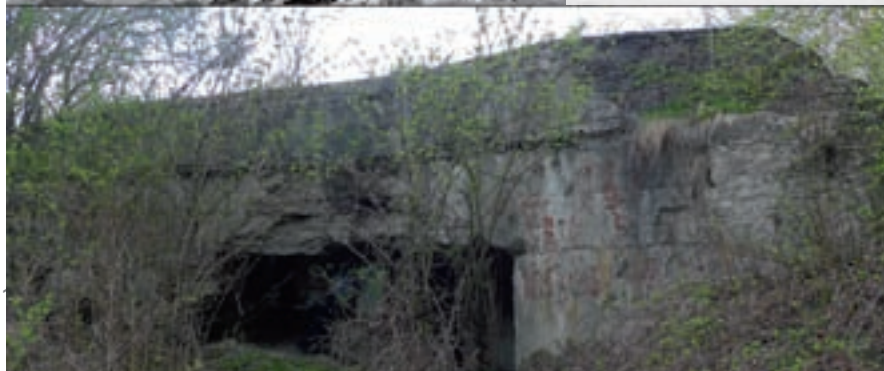
» Pancéřová baterie pro dvě výsuvné věže vz. 02 na levém křídle fortu v letech 1915 a 2012
