AMT-Automag II a brzdění závěru

Čtenář Miroslav Duchek vznesl ve Střelecké revui č. 5/2004, v rubrice ohlasy-názory-informace dotaz na vysokou poruchovost pistole AMT-Automag II ráže 22 WMR, jak je popsána v testu této zbraně, uveřejněném v č. 3/2004. Zamýšlel se, zda zkoušená pistole měla v nábojové komoře radiální otvory, jak je popisuje v knize Encyklopedie pistolí a revolverů A. E. Hartink.

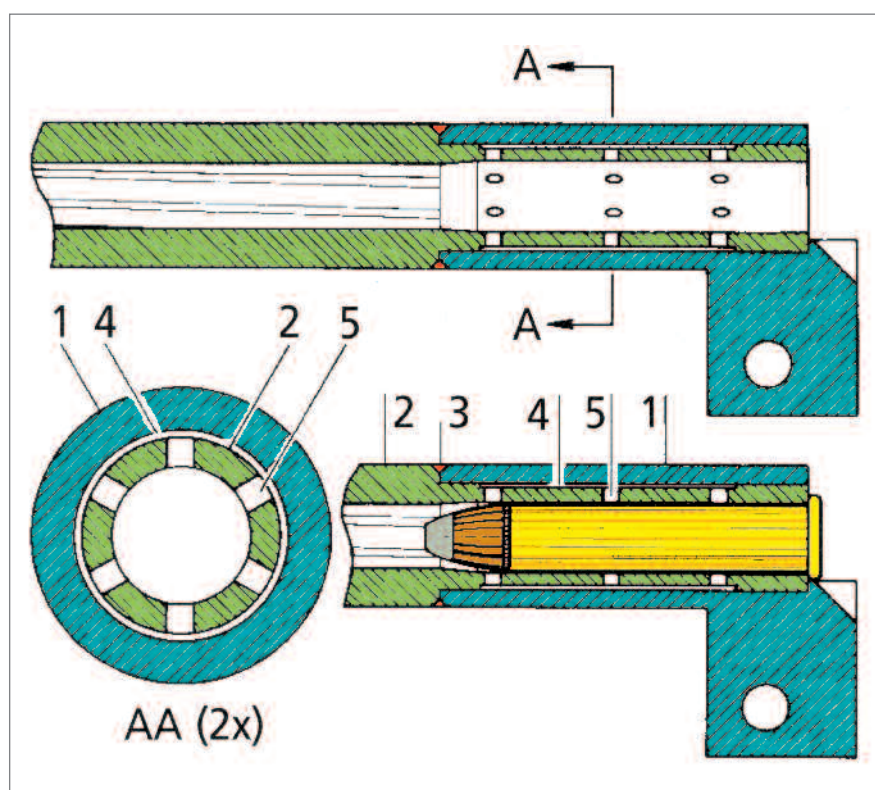
Schéma radiálních děr ústícih do dutiny kolem komory (novější provedení), 1 plášť komory, 2 hlaveň, 3 svár, 4 vřadková drážka, 5 radiální díra

Své zkušenosti s pistolí AMT-Automag II popsal již v č. 12/1999, na stranách č. 10 a 11 Petr Poupě, který použil náboje od firmy Winchester (bezproblémová funkce) a CCI (konstatoval výskyt stejné závady jako uvádí pan Klozík). Poupě věnoval pozornost i stopám (kruhovým vtiskům a podélným rýhám) na vystřelených nábojnicích, ze kterých usuzoval na 12 kruhovitých otvorů umístěných ve dvou řadách ve stěně nábojové komory.
